# Diagnostic Solidité

<b>Ouvrage</b>	<b>MAXEVILLE LE TOTEM</b>	N° de l'affaire : <b>16121102000025</b>
		Référence :
<b>Demandeur</b>	<b>MAIRIE DE MAXEVILLE</b>	Date de la visite : 20/03/2017
		Signature :

Fait à : Nancy Le : 31/05/2017	Auteur du rapport : Gilles TELLIEZ

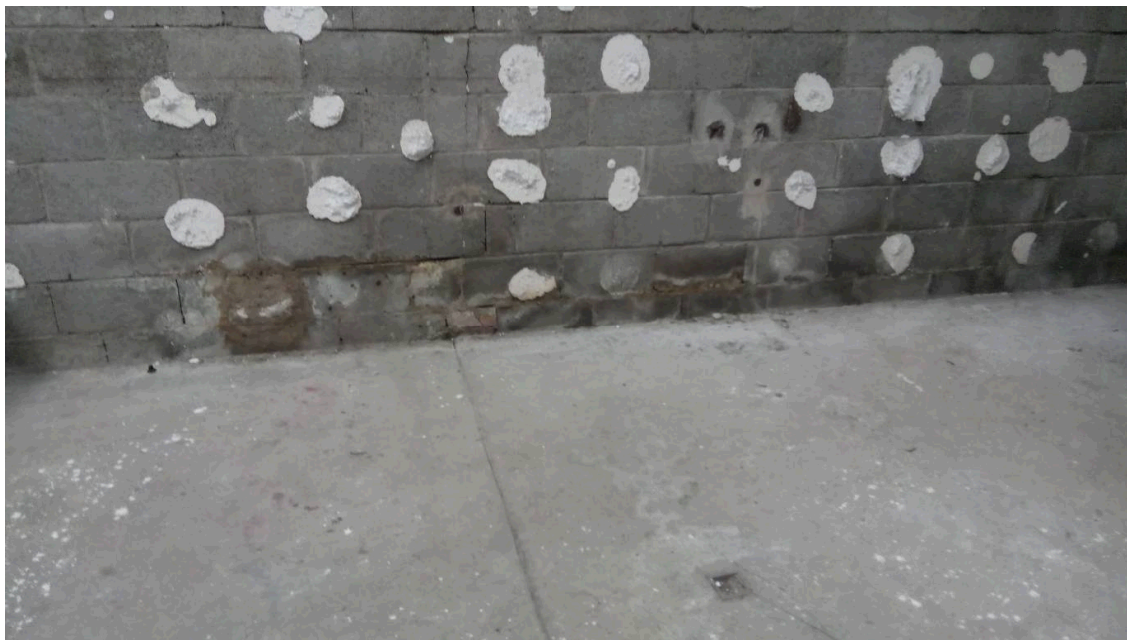
Les ouvrages en maçonnerie ne présentent pas de désordres susceptibles de remettre en cause leur stabilité. Il est toutefois à noter que le mur à l'arrière du bâtiment présente des traces d'humidité (photo 1)

Ces traces d'humidité peuvent s'expliquer par l'absence d'imperméabilisation (enduit) coté extérieur. La mise en œuvre d'un revêtement est rendu difficile du fait de la présence d'un ouvrage de soutènement mitoyen à proximité immédiate (photo 2).

Photo 1 : Traces d'humidité sur mur arrière

En conséquence, L'aménagement et la réalisation d'ouvrages de finition (doublages plâtre, peintures) de locaux contre ce mur arrière est déconseillée

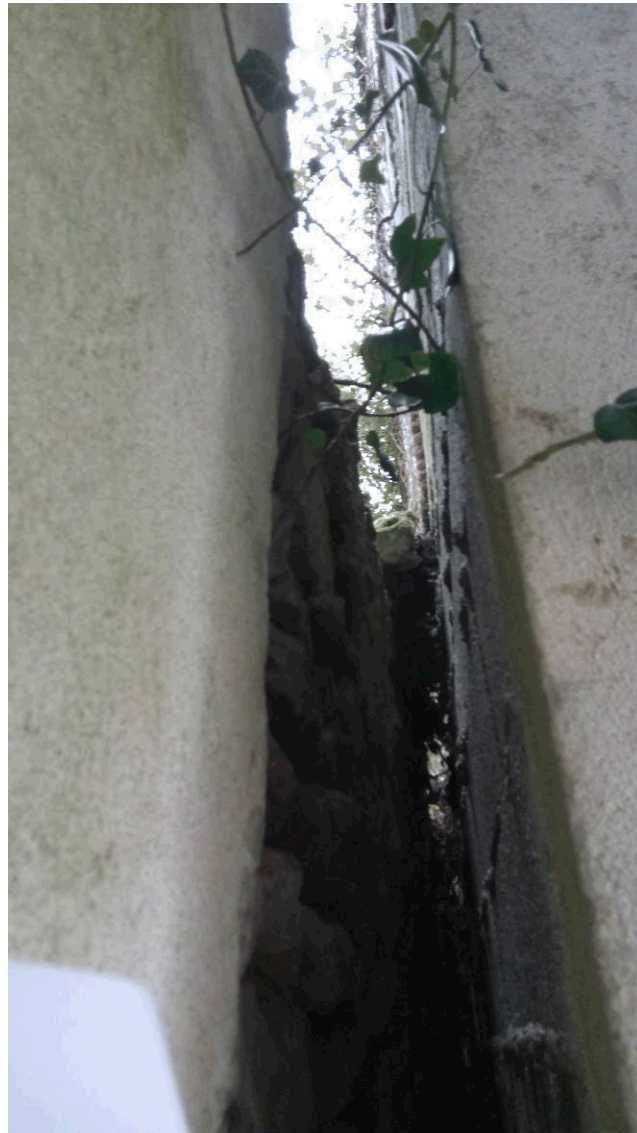
Photo 2 : mur arrière non enduit

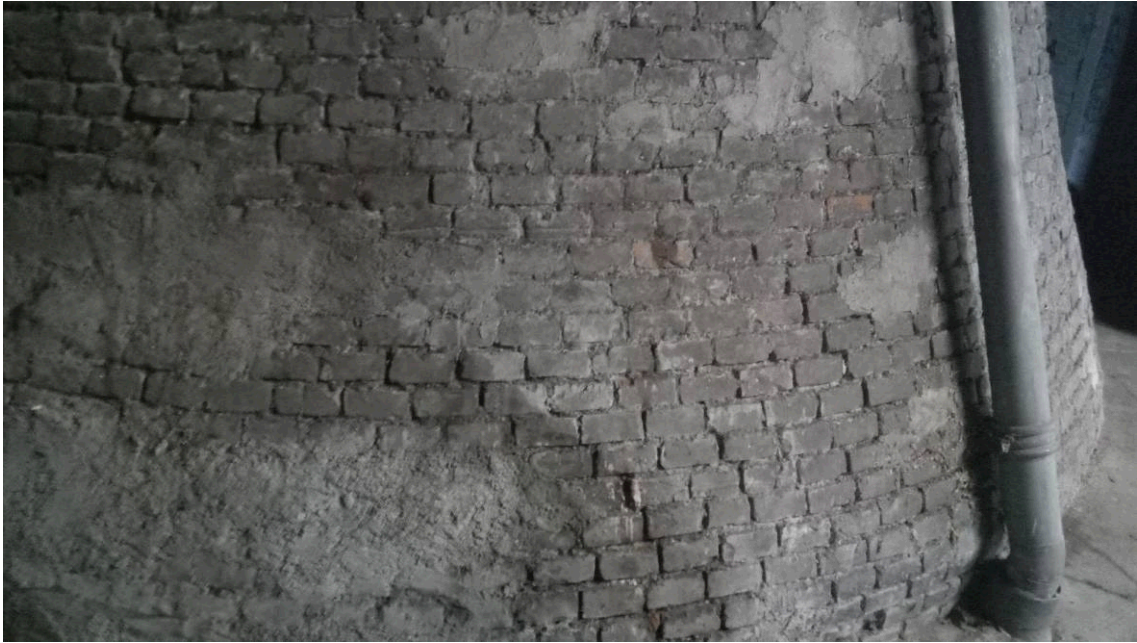
La cheminée est réalisée en maçonnerie traditionnelle (photo 3).

Le briques rouges sont assemblées avec un mortier de chaux.

Son état extérieur est satisfaisant. Visuellement, les joints en mortier sont en bon état.

A noter que ces ouvrages restent sensibles aux intempéries et que le mortier peut se dégrader dans le temps.

En l'état actuel, il n'y a pas lieu de prévoir un renforcement.

Photo 3 : cheminée

L'ouvrage reste toutefois à surveiller régulièrement afin de s'assurer de l'état des joints de maçonnerie.

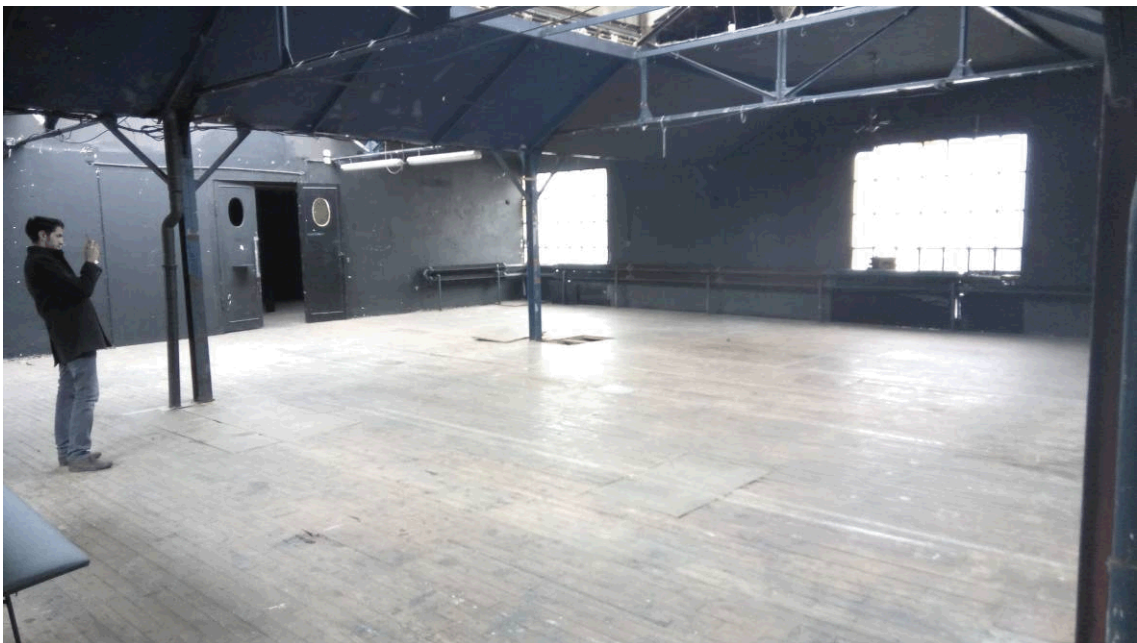
La note de calcul en annexe indique de très faibles capacités portantes.

Les solives de planchers en bois supportent 150kg/m<sup>2</sup>

Les poutres principales métalliques quant à elles supportent une charge répartie de seulement 64kg/m<sup>2</sup>

Sur un plancher neuf, de telles capacités seraient à proscrire.

Photo 4 : Plancher sur « boîte de nuit »

On pourra donc envisager des activités dont les charges sur le plancher sont réduites.

- activité de bureau ou autre activité à faible densité (moins de 1 personne pour 10m<sup>2</sup>)
- absence de locaux réserves/archives et autres stockages (positionnement éventuelle d'armoires à proximité immédiate des poteaux de charpente ou des murs extérieurs)
- absence complète de création de cloisonnement amenant des charges supplémentaires.
- revêtement de sol souple non adhérent (un revêtement adhérent fissurerait du fait de la souplesse de l'ouvrage)
- limitation du poids des plafonds en sous-face de plancher (1 plaque BA15 maxi pour CF1/2)

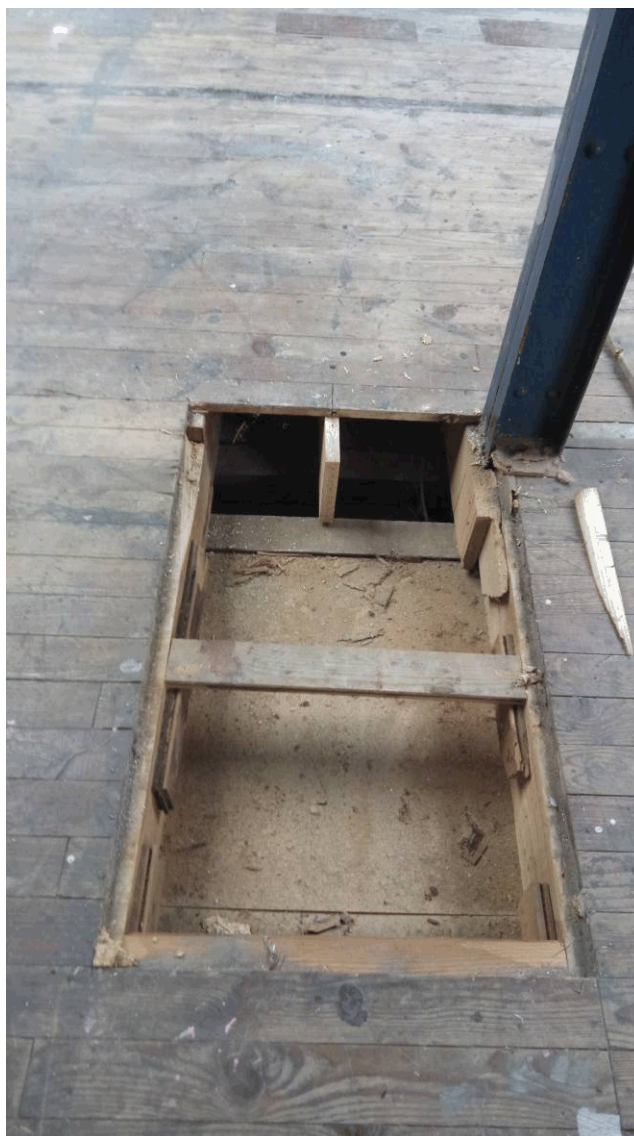
Photo 5 : sondage sur plancher au dessus de la « boîte de nuit »

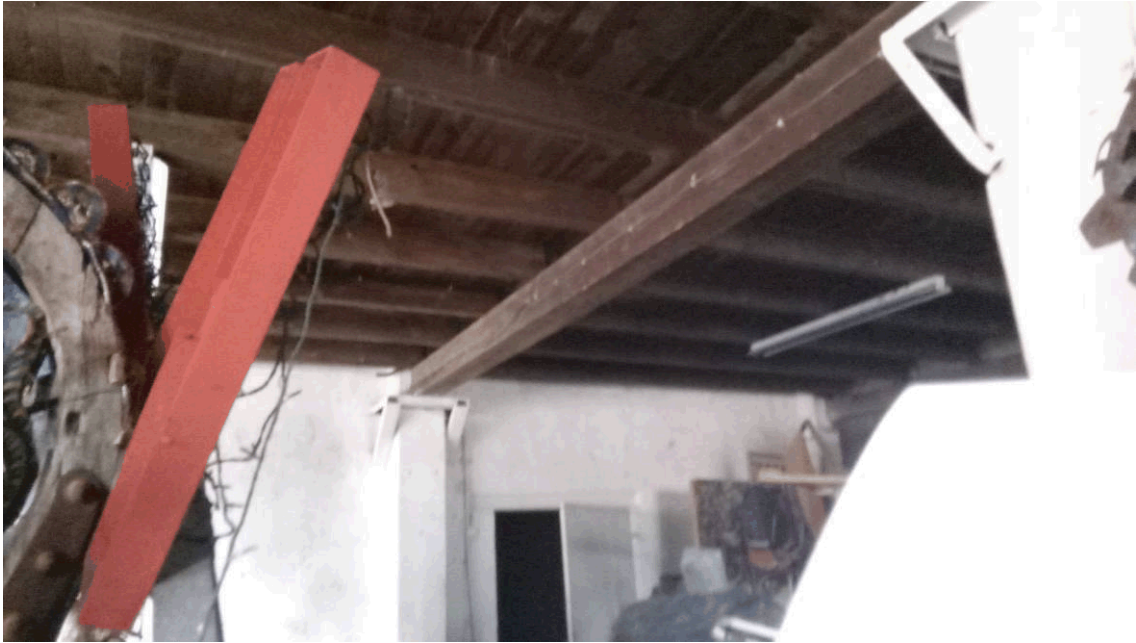
Il s'agit d'un plancher avec poutres et solives bois (photo 6).

La note de calcul en annexe indique des capacités portantes de l'ordre de 150kg/m<sup>2</sup>.

Photo 6 : sous-face de plancher sur zone stockage

Une activité de type bureau est également envisageable avec plus de flexibilité concernant l'emplacement du mobilier et la possibilité de mettre en place des revêtements de sol adhérents

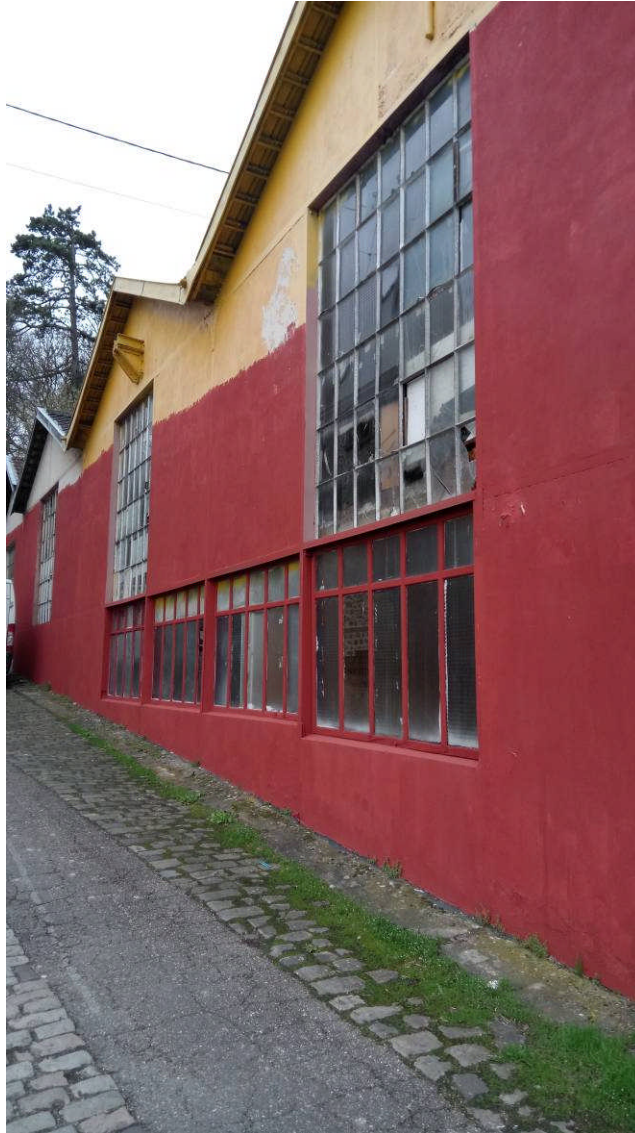
Certaines baies font en effet office de protection contre les chutes.

La menuiserie en elle-même, ainsi que les vitrages, n'offrent pas une résistance mécanique satisfaisante à cet effet.

Sans compter les risques de chutes de vitrages sur les personnes qui stationneraient sous les baies (photos 7 et 8).

Photo 7 : menuiseries – risque contre les chutes

Leur remplacement est à envisager.

Ils sont impératifs à l'étage en cas d'aménagement.

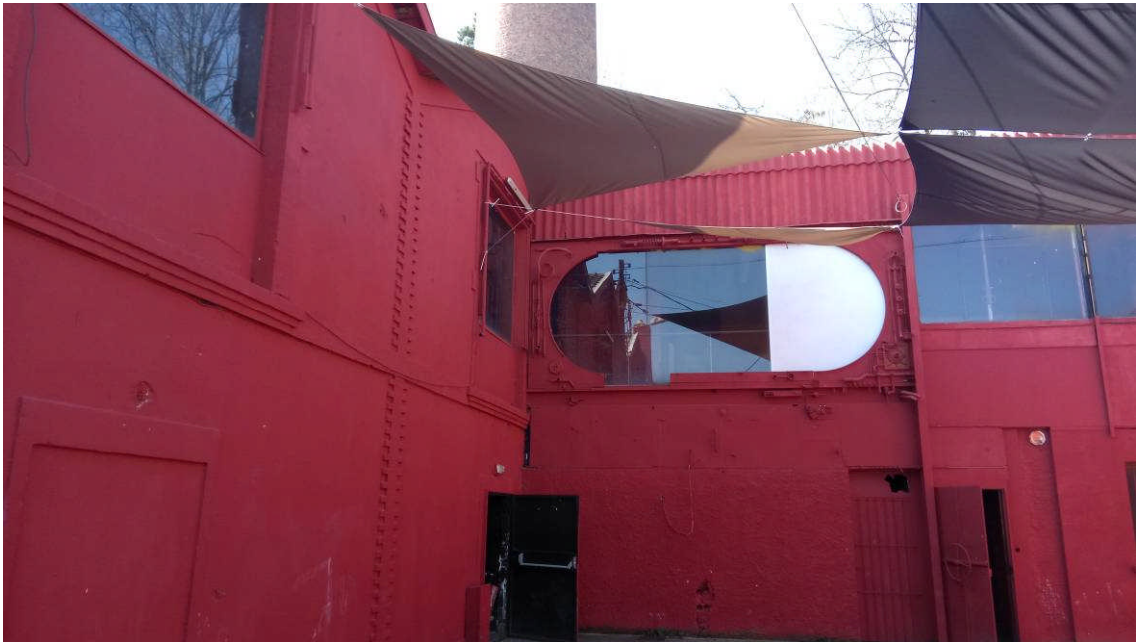
Photo 8 : menuiseries – risque contre les chutes

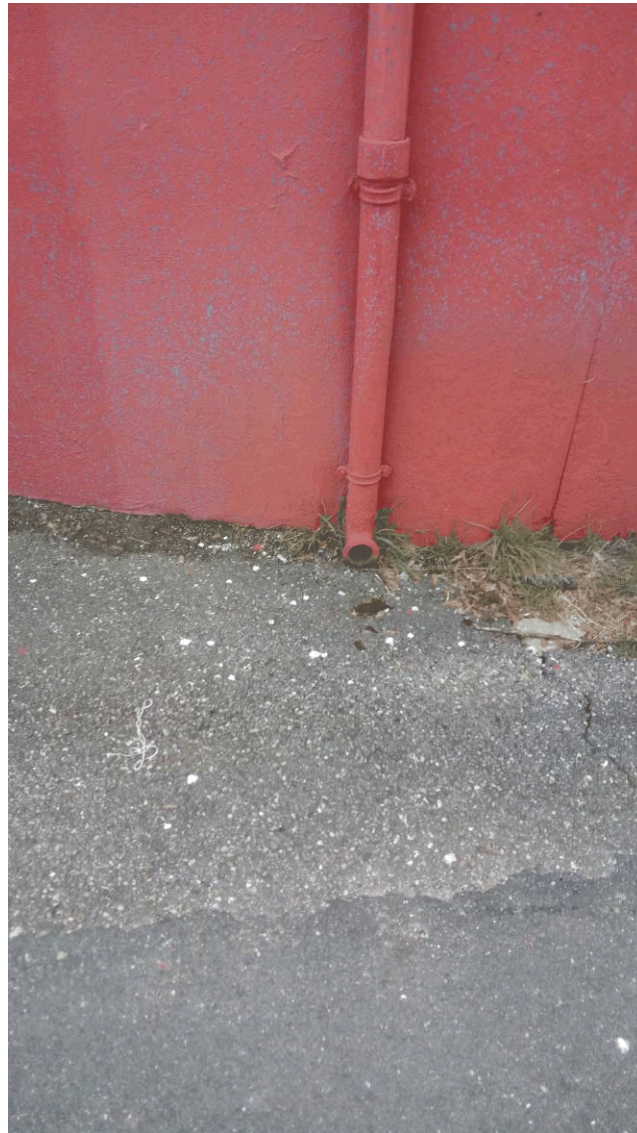
Photo 9

A noter la présence de réseaux non raccordés (photo 9)
